CATÁLOGO DE EDIFICACIONES en SUELO RÚSTICO del AYUNTAMIENTO de SAN VICENTE DE LA BARQUERA

Nº ficha  
**5H5**

| Localización: | PB. ACEBOSA 7. | | |

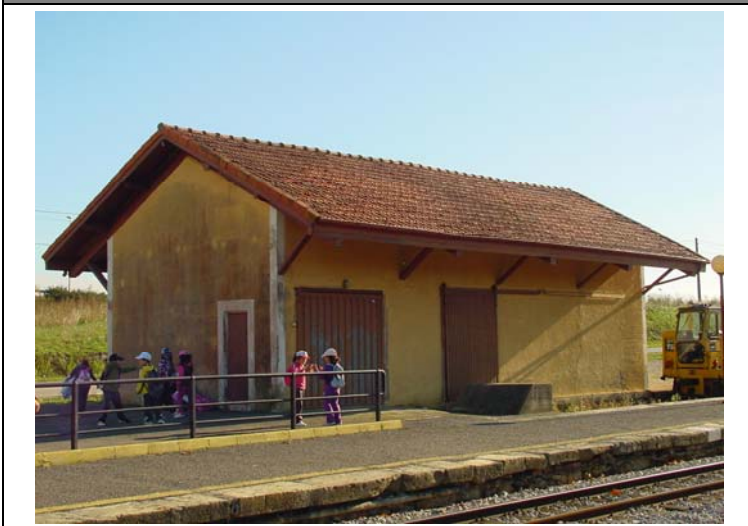
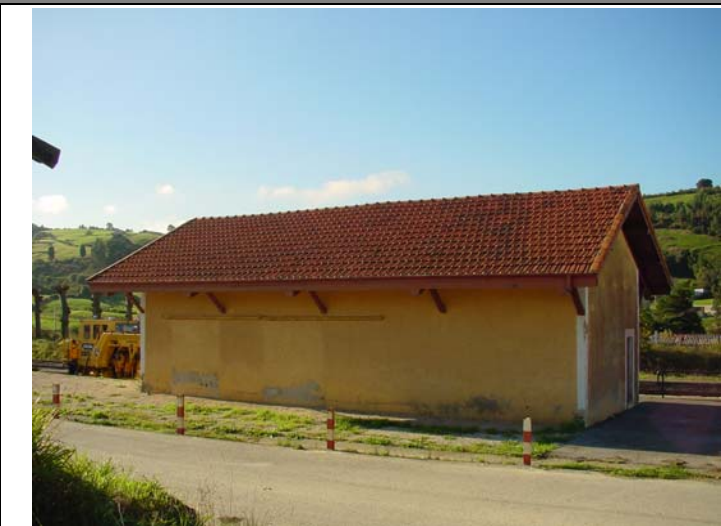
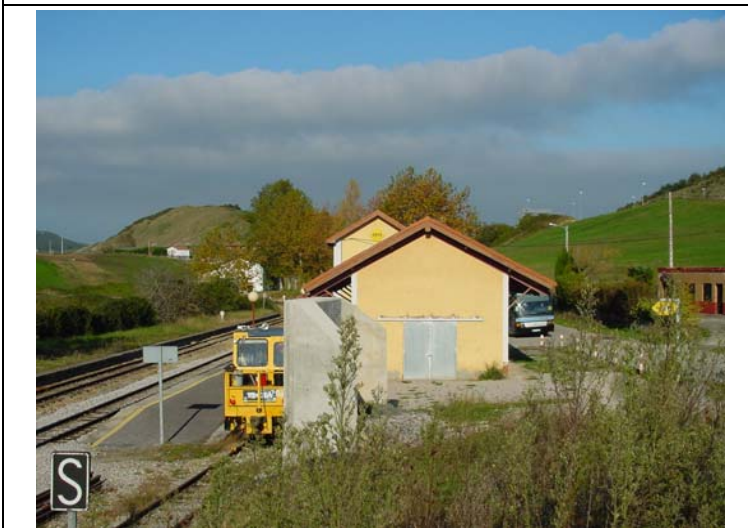
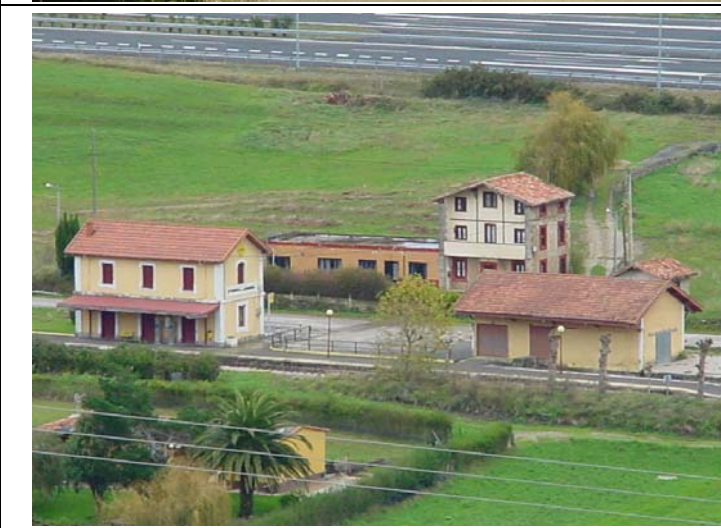
DOCUMENTACIÓN FOTOGRÁFICA (agosto-diciembre 2010)

| | Uso actual: | Almacén ferroviario | Estado de Conservación: | Mantenido |
| | Características singulares: | Volumen de una altura de planta rectangular, con cubiertas a dos aguas y cobertura mediante teja cerámica. Acabado exterior: enfoscado y pintado en color amarillo. | | |

| Recomendación de materiales: | <ul style="list-style-type: none"> <li>-Usar revocos y pigmentos naturales tradicionales en las fachadas evitando la utilización de colores estridentes desacordes con el entorno.</li> <li>-Las carpinterías serán preferentemente de madera, admitiéndose la carpintería metálica o de PVC siempre pintada o lacada en los colores tradicionales característicos del lugar.</li> <li>-Mantener la cobertura mediante teja cerámica en colores rojizos, acorde con las construcciones del entorno.</li> </ul> |

| Observaciones: | <p>Para la concesión de licencia a cualquier obra mayor que se solicite, se recomienda el compromiso de cumplir con los siguientes requisitos:</p> <ul style="list-style-type: none"> <li>-Mantener la envolvente exterior, incluso la cubierta que remata el edificio.</li> <li>-Utilizar materiales y soluciones volumétricas compatibles con la tradición del entorno rural.</li> </ul> |
