CATÁLOGO DE EDIFICACIONES en SUELO RÚSTICO del AYUNTAMIENTO de SAN VICENTE DE LA BARQUERA

Nº ficha  
**511**

Localización:	Polígono 6. Parcela 184. EL NAVAR.		
Referencia Catastral:	39080A006001840000QD	Fecha Catastro: ----	
Superficie Catastral:	Suelo: 67.162 m <sup>2</sup>	Improductivo: 939 m <sup>2</sup>	
Coordenadas UTM:	X: 386704	Y: 4802353	
Localización en plano:	Plano 6 - 51

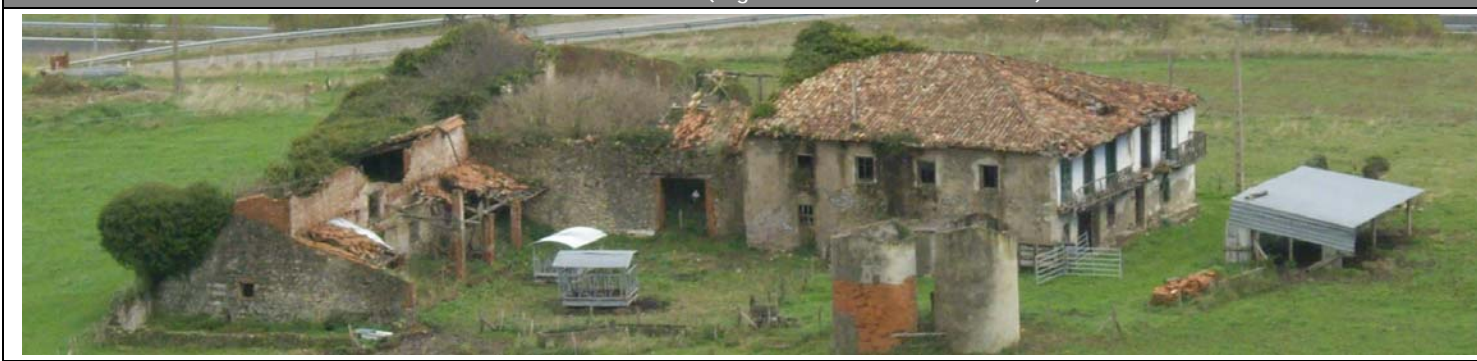
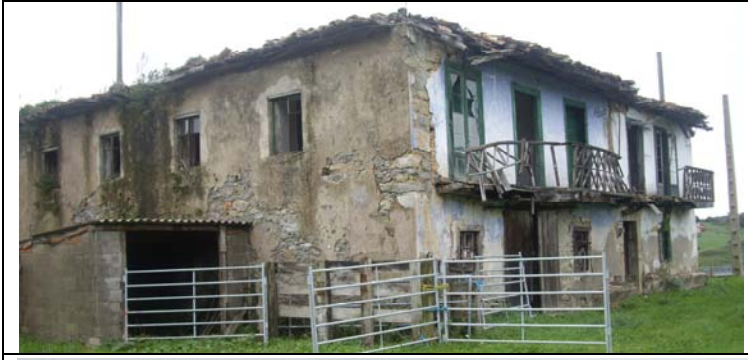
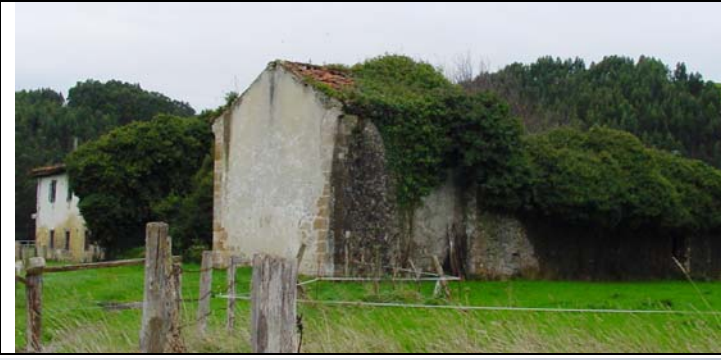
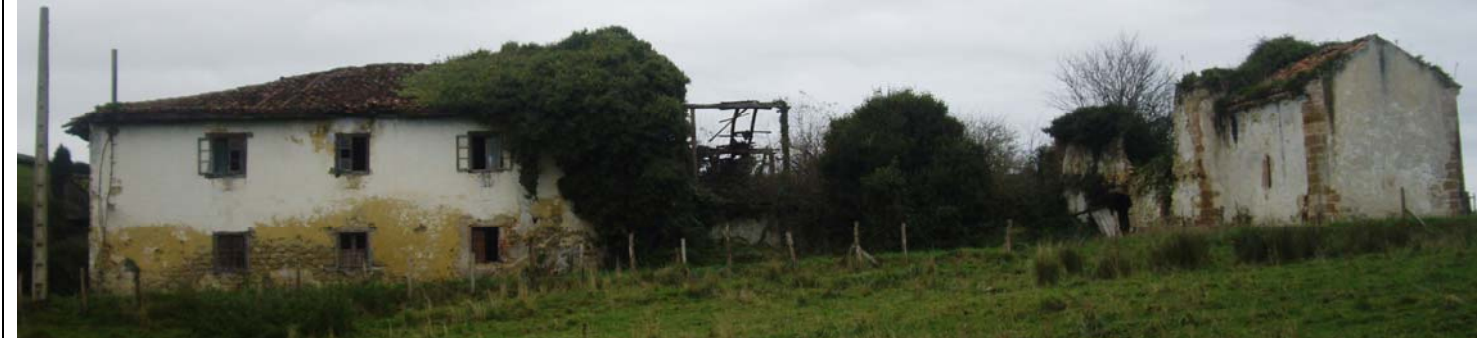
DOCUMENTACIÓN FOTOGRÁFICA (agosto-diciembre 2010)

Parcela	Clasificación:	-NNSS 1983: Suelo No Urbanizable de Protección Especial (SNUPE).		
	Afecciones Sectoriales-Territoriales:	-Plan de Ordenación de Recursos Naturales de Oyambre (PORN): ZONA de USO GENERAL. -BIEN INVENTARIADO (BOC 10 de diciembre de 2003)		
	Acceso e infraestructuras:	-Acceso por carretera autonómica CA-847, al Norte de la parcela. -Agua, electricidad.		
Edificación	Uso original:	Casa de la Orden de Lacerados.	Valor Patrimonial:	Histórico y cultural
	Uso actual:	Ruina	Estado de Conservación:	En estado ruinoso
	Tipología:	Varios.		Nº Plantas: B+I
	Características singulares:	Volumen vivienda de dos alturas y planta rectangular, con cubierta a cuatro aguas de teja cerámica. Por el noroeste restos de las edificaciones del lazareto, incluyendo una ermita gótica. Anexos de nueva construcción cubiertos por planchas de fibrocemento.		
Observaciones:	Acabado exterior enfoscado y pintado en blanco allí donde no se ha desprendido. Los muros del ábside del templo presentan diversas pinturas, en especial el muro Norte.

Recomendación de materiales:	<ul style="list-style-type: none"> <li>-Usar revocos y pigmentos naturales tradicionales en las fachadas evitando la utilización de colores estridentes desacordes con el entorno.</li> <li>-Evitar la cobertura con planchas de fibrocemento, debiendo ser sustituidos por teja cerámica en colores rojizos.</li> <li>-Las carpinterías serán preferentemente de madera, admitiéndose la carpintería metálica o de PVC siempre pintada o lacada en los colores tradicionales característicos del lugar.</li> <li>-Mantener la cobertura mediante teja cerámica en colores rojizos, acorde con las construcciones del entorno.</li> </ul>
------------------------------	---

Observaciones:	Intervención previo estudio de la documentación histórica del conjunto, así como de los restos de las edificaciones y pinturas, realizado por técnicos competentes. La propuesta cumplirá en todo caso con lo prescrito por la Ley de Cantabria 11/1998 de Patrimonio Cultural de Cantabria y será aprobada por la Consejería de Cultura y Deporte.
----------------	---
